強化建物耐震防災技術 確保民眾居住安全

彭朋畿 本協會副祕書長

二、研討會主題

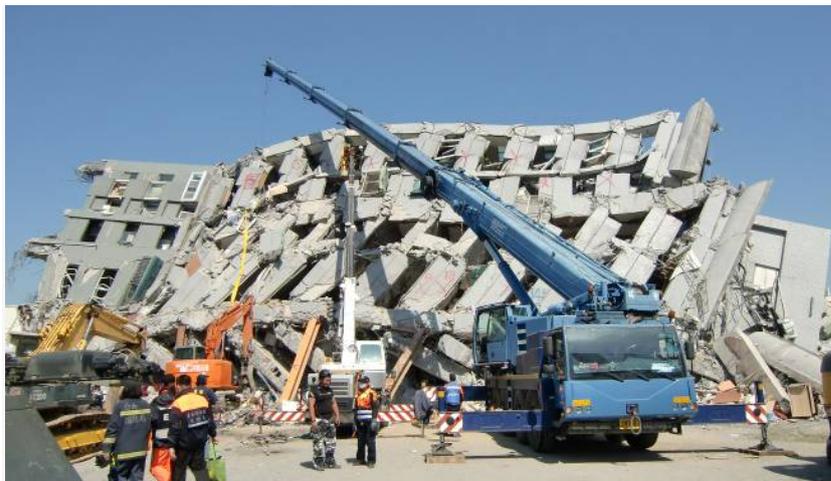
圖 1 台南維冠大樓倒塌(陳正平技師提供)

2016 年 2 月 6 日凌晨高雄美濃發生芮氏規模 6.4 強震，台南市永康區維冠金龍大樓倒塌造成 115 人死亡。臺南地檢署起訴書中列出諸多結構設計及施工缺失，但由維冠金龍大樓倒塌後之樣態非常特別，很像「魚骨」之形狀，要往回推測維冠金龍大樓倒塌之原因及倒塌模式，首先要推測是什麼力量，大到可將構架第一跨之梁由外柱位置往上推擠，將各層梁往上彎折？又是什麼力量可將第二跨由第三根柱往上推擠而倒成魚骨之形狀？

高樓建築物之基礎並非只有筏基單一構材，而是包括整個地下室外牆、地下一樓柱，以及一樓橫隔版等，共同組合成一廣義的箱體基礎。由於維冠金龍大樓一樓橫隔版於北側靠近西側端已有出現大範圍破損現象，大樓地下室西側外牆與原地盤間有脫離約 15 公分間隙。同時由倒塌後，梁柱接頭處柱鋼筋有受拉向外突出現象，與倒塌成魚骨形之破壞樣態推測，連接騎樓柱之垂直向梁之背拉軸力疑似有拉斷梁縱向鋼筋或接頭脫開現象，為可能造成騎樓外柱首先折斷，致建築物外側因自重向下掉落撞擊地面致使第一跨反時鐘方向轉折，及第二跨呈順時鐘方向轉折。

從興建當年電腦程式之功能，一般結構設計者都容易遺漏一樓橫隔版傳力路徑之檢核。其一樓橫隔版現場既有損害現象，以及倒塌後之樣態，綜合初步研判，一樓橫隔版匯集構材傳力路徑中斷之損壞很可能是導致造成建築物失去廣義基礎支撐而傾倒，繼而拉斷西側柱之軸向鋼筋，應為最可能是造成維冠金龍大樓向東側傾覆倒塌成魚骨形樣態的主要原因。

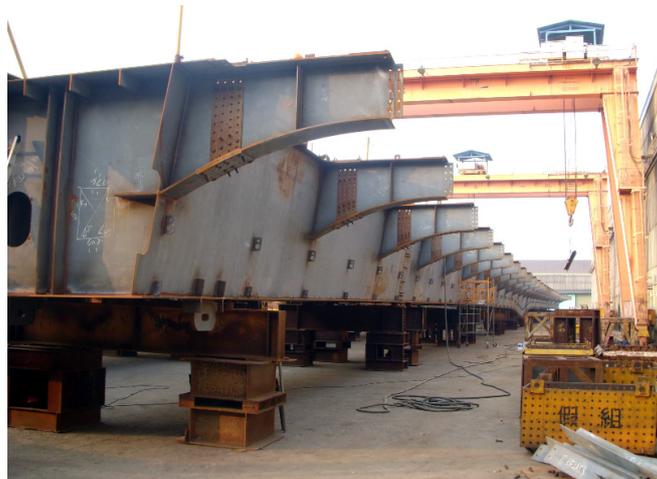
圖 6 鋼橋預裝

本簡報內容先就鋼結構製造流程，從鋼板進廠儲存、物料管理、裁切、加工、組立、銲接、檢驗、整形、預裝、塗裝及運輸至現場架設等作一簡單介紹(如圖 6 所示)，再對國內鋼構廠查核與督導鋼結構製造過程中，各施工流程所發現之缺失案例，再逐一提出說明。最後再探討造成此現象之原因，及如何於短期及長期作有效之改善提出建議。其認為原因之一可能是多年來營造廠低價搶標，相對壓縮鋼構廠的報價，而一些設備及品管能力未達承造建築鋼骨大樓及橋梁之鋼構廠(應稱鐵工廠)也大量投入承造，對施工規範及生產流程品管重點並不了解，欠缺合格之銲接與品管人員，造成品質低落。

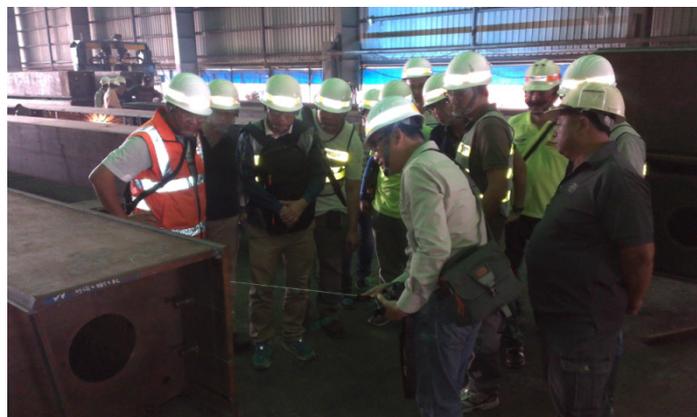
圖 7 成品外觀檢查

若要提升工程品質，其建議可先提升鋼構廠施工水準及監造單位監造能力，因此鋼構廠分級制度之實施是有其必要。另監造單位應長期派員駐廠監造(如圖 7 所示)，且應受相關鋼構專業訓練及考核，例如考核通過鋼結構協會及銲接協會所舉辦鋼構監造及銲接檢驗相關訓練課程，方可辦理監造與檢驗，以有效提高鋼結構品質管理能力。

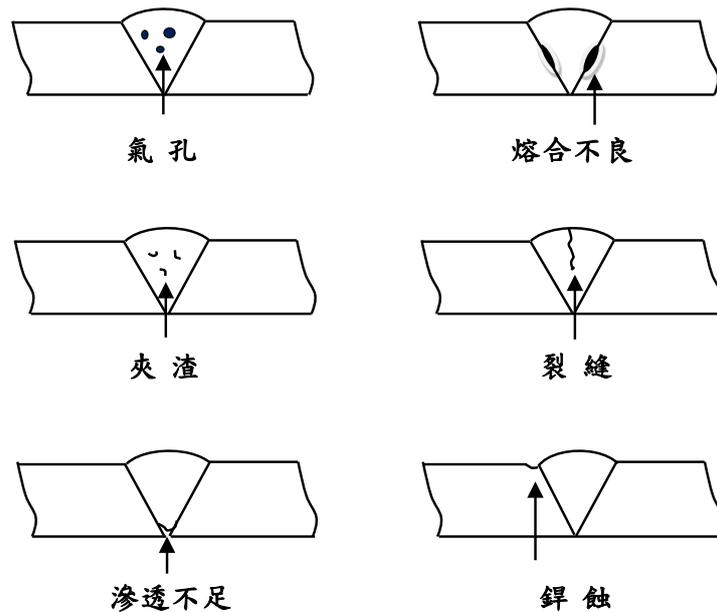
一般銲接瑕疵包括裂縫(cracks)、熔合不良(incomplete fusion)、滲透不足(incomplete penetration)、銲渣(slag)、夾渣(inclusions)、氣孔(porosity)、銲蝕(undercut)、銲道未填滿(underfill)、重疊(overlap)、銲道凸出(convexity)等。相關常見銲接瑕疵如圖 9 所示

圖 9 常見鉅接瑕疵

瑕疵發生原因與相關鉅接管理直接相關，因此除了解瑕疵發生原因外，更應針對可能之因素予以消弭，以降低發生瑕疵之機率。如鉅接氣孔產生原因主要為鉅接區存在污染物或濕氣，這些污染物或濕氣可能來自母材、鉅條及保護氣體等。鉅接時污染物或濕氣被逐漸溶解與冷卻，上述過程氣體會逐漸被排出，同時先在熔融金屬內移動再往大氣排出，若熔融金屬之凝固速度比氣泡移動或排出速度快時，氣泡就會殘留在凝固金屬內形成氣孔瑕疵。因此相關鉅條之乾燥、保護氣體之充分與鉅前鉅道之清潔等因素，均會導致鉅接氣孔之產生。另夾渣發生之原因多為多道鉅接時，未將前一層之鉅渣清除乾淨或鉅接過程中鉅渣與鐵水相互熔在一起，故當熔池凝固時，熔渣來不及浮出表面，即造成夾渣之瑕疵，一般瑕疵發生之原因整理如表 2 所示。

相關單位應落實相關鉅接程序之管理，同時使用適當之 NDT 檢測技術，方能正確檢出瑕疵，如一般鉅道表面瑕疵可使用 PT 或 MT 檢測，內部瑕疵可使用 UT 或 RT 檢測。
